INFORME DE NECESIDAD DE LA CONTRATACIÓN	Versión: 2022
	PROCESO ADJETIVO: GESTIÓN DE CONTRATACIÓN PÚBLICA Y ADQUISICIONES	Página: 1 de 5

OBJETO DE CONTRATACIÓN:	REPAVIMENTACIÓN CON CARPETA ASFÁLTICA Y CONSTRUCCIÓN DE MURO PERIMETRAL DE CONTENCIÓN POR EMERGENCIA DE LA VÍA DE ACCESO PRINCIPAL EN LA PLANTA DE ENVASADO DE LA CIUDAD DE CUENCA DE LA CEM AUSTROGAS.						
TIPO DE PRODUCTO:	<input type="checkbox"/> BIEN	<input type="checkbox"/> SERVICIO	<input type="checkbox"/> OBRA	<input checked="" type="checkbox"/> X	<input type="checkbox"/> CONSULTORIA	<input type="checkbox"/>	<input type="checkbox"/>
FECHA ELABORACIÓN:	2 de abril de 2024						
UNIDAD REQUIRENTE:	Jefatura Administrativa

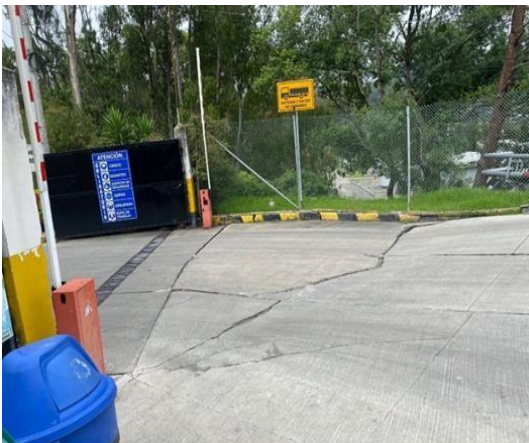
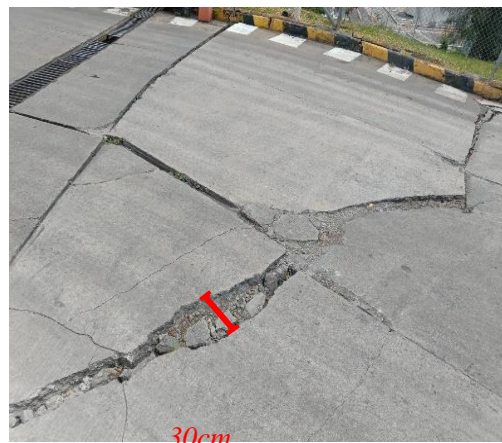
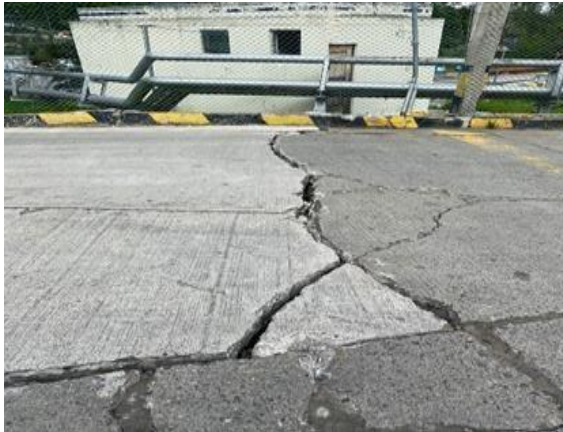
ZONA 1: VÍA DE INGRESO – SALIDA DE LA PLANTA

Luego de transcurrido cuatro meses, desde que se envió el último informe, se observa que las áreas presentan un deterioro progresivo:

EVALUACIÓN DE RIESGOS					
PELIGROS		SEGURIDAD			
<i>Fuente, Situación</i>	INCIDENTE POTENCIAL	<i>Probabilidad (P)</i>	<i>Severidad (S)</i>	<i>Evaluación del Riesgo</i>	<i>Nivel de Riesgo</i>
<i>Hundimiento, aberturas y grietas en la vía de Ingreso y Salida de Vehículos, la misma que soporta el ingreso continuo de la flota vehicular que transporta cilindros, graneleros y autotanques.</i>	<i>Deslizamiento o colapso de lavía, que ocasionaría la inoperatividad de la Planta Accidentes Vehiculares Atropellamientos Caída al mismo nivel</i>	9	8	72	CRÍTICO

- *Existe una falla geológica de confinamiento que atraviesa interiormente el área señalada, conformado por una losa de hormigón de espesor de 20cm y resistencia $f_c=300\text{kg/cm}^2$, produciendo un daño estructural de la mesa de la vía, con la aparición de grietas en el pavimento rígido.*
- *No existe muro de contención perimetral al lado derecho de la vía, por lo que el bordillo que sostiene el cerramiento de malla también ha colapsado en una longitud de 15m.*

- *Del análisis técnico se desprende que la falla geológica de confinamiento afecta toda la infraestructura vial, razón por la cual se debe optar por medidas de mantenimiento emergente mediáticas para evitar más colapsos en la estructura de la misma con carácter de urgente*

- *La infraestructura vial de las zonas 1 según los cálculos y revisiones necesarias tienen un nivel de servicialidad del 20%, muy bajo para desarrollar las actividades y operaciones industriales de comercialización de GLP.*

- *Se necesita urgentemente intervenir en la zona 1 vía de ingreso y salida, ya que el pavimento rígido ha fracasado y no brinda las condiciones de resistencia y rigidez adecuadas para soportar la carga de tránsito del transporte que realiza la comercialización de GLP.*

- *Se debe levantar toda la estructura de la vía, en un proceso de rotura, excavación, cargado, desalojo, y reconformar la vía de ingreso con 20 cm de mejoramiento, 20 cm de base cemento y colocar una capa de asfalto de 3 pulgadas, para reducir peso en la mesa de rodadura y conseguir flexibilidad en la misma, que mitigará.*
- *Construir un muro de hormigón armado perimetral a una altura de 2,50m, con zapata en 2 direcciones de longitud de 15m de largo, que confíne la estructura de la vía y sirva de contención del volumen de suelo interno inestable donde se asienta la rasante de la misma.*
- *Dentro de la estructura de la vía se debe colocar un sistema de drenaje con pedraplén y geomalla para evacuación de las aguas subterráneas, que afecten la vía en mención.*

*La principal **recomendación** del presente informe es el mantenimiento vial emergente en la zona 1 estudiada, de no realizarse una intervención urgente, no solo puede producirse daños en la calzada que pueden generar colapsos en el transporte pesado de GLP que realiza las actividades de comercialización, sino que puede producirse un socavón del terreno al no tener estructuras de contención que mitiguen geotécnicamente la falla geológica existente, produciendo a futuro daños materiales y personales que afecten a la CEM Austrogas.*

La vía de acceso a la planta de envasado de la ciudad de Cuenca, debe someterse a un proceso de mantenimiento emergente de repavimentación, pero con carpeta asfáltica como capa de rodadura, para disminuir peso a la estructura vial, con una estructura como muro de contención perimetral que confíen y resistan los esfuerzos producidos por la falla geológica.
