| <b>Austrogas</b> | <b>INFORME DE NECESIDAD DE LA CONTRATACIÓN</b> | Versión: 2022 |

| <b>OBJETO DE CONTRATACIÓN:</b> | <b>DEMOLICIÓN, DERROCAMIENTO Y RETIROS DE INFRAESTRUCTURAS POR EMERGENCIA DEL EDIFICIO ADMINISTRATIVO DE LA CEM AUSTROGAS.</b> | | | | | | |
| <b>UNIDAD REQUIRENTE:</b> | Jefatura Administrativa | | | | | | |

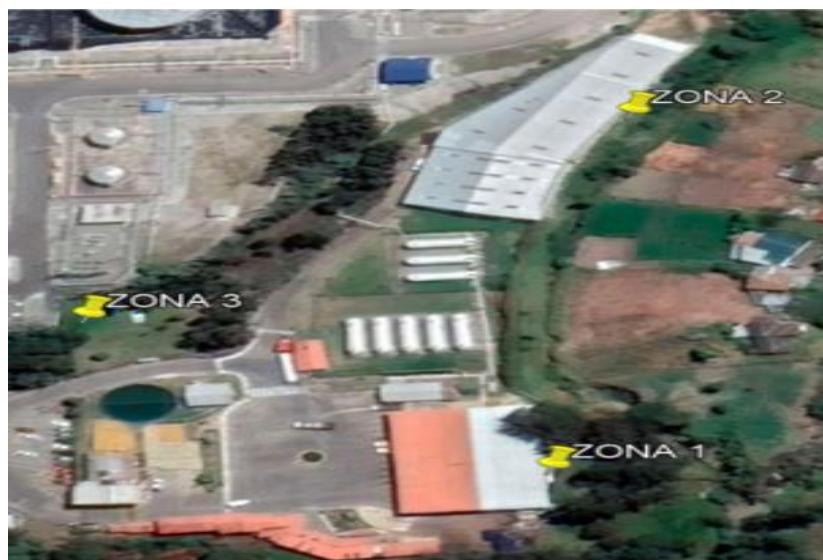
De la consultoría en mención se determinan las zonas para la intervención de mitigación geotécnica denominadas 1, 2, 3 correspondientes al área de envasado, taller de mantenimiento de cilindros y edificio administrativo que se detallan a continuación:

Identificando que la parte posterior perimetral de cada una de las áreas señaladas se encuentra afectada por deslizamientos que producen daños directos a la infraestructura existente en las naves industriales como son: mamposterías, zapatas, vigas, columnas, por lo que se debe realizar de carácter urgente las medidas de mitigación geotécnico propuestas por la Consultora TITANIUMROAD SERVICIOS DE INGENIERIA CIA.LTDA en el marco del ESTUDIO Y DISEÑO GEOLÓGICO GEOTÉCNICO DE LA PLANTA CUENCA DE LA CEM AUSTROGAS PARA DETERMINACIÓN DE CAPACIDAD ADMISIBLE DE SUELO Y MITIGACIÓN DE RIESGOS NATURALES.

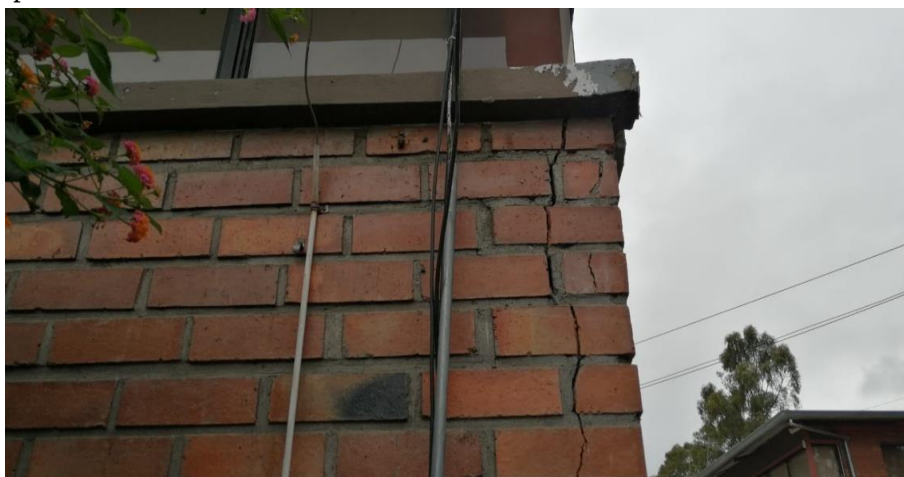
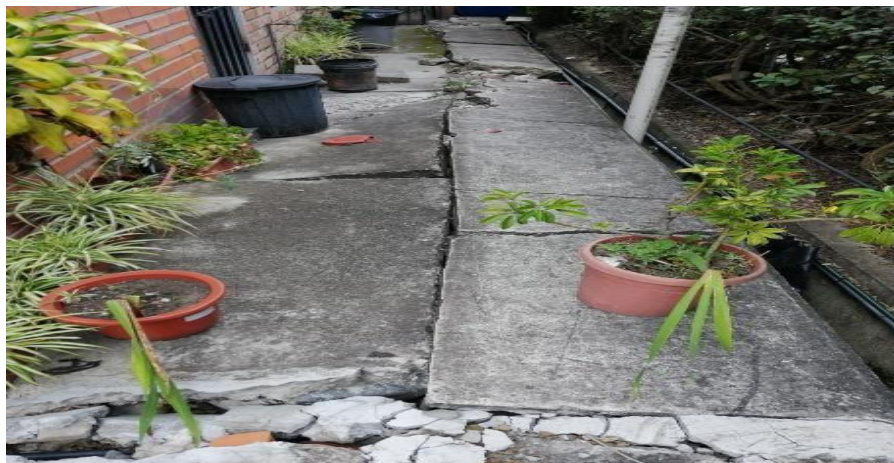
Por lo expuesto, la identificación de peligros y evaluación de riesgos realizada a la infraestructura comprometida en la planta Cuenca de la CEM Austrogas, determina que son Inaceptable – Crítico; por tanto, se deben tomar acciones correctivas inmediatas y posteriormente el debido control y medidas complementarias.

El informe enviado por el Ing. Jaime Quizhpi, en sus capítulos 6 y 7, **CONCLUSIONES, RECOMENDACIONES** respectivamente, indica lo siguiente: “...se concluye que existe un riesgo inminente, inaceptable – crítico de colapso del edificio administrativo...”

*“...Por lo antes expuesto, en el marco de mis competencias, solicito tomar las acciones respectivas conforme las recomendaciones de los estudios de consultorías ejecutadas por los expertos en la materia, esto es realizar el proceso para la demolición del edificio administrativo, por medidas de seguridad debido a que la estructura no es capaz de soportar las cargas de diseño, sumado a esto los daños sufridos en la estructura debido a la falla geológica que atraviesa la misma, convirtiéndose esta situación en un riesgo inminente para el proceso de almacenamiento, envasado y comercialización de GLP en la planta Cuenca...”*

El edificio debe someterse a un proceso de demolición integral programada para retirar acabados, cielos rasos, infraestructura hidrosanitaria; proceder a la rotura, derrocamiento y demolición de elementos como: losas, vigas, columnas mampostería, con procesos controlados mecánicos con maquinaria pesada y equipos de demolición menor como martillos hidráulicos, dejando a nivel cero el proceso de demolición.
